◎サロマ湖水質状況

◎サロマ湖付着生物ラーバ出現状況

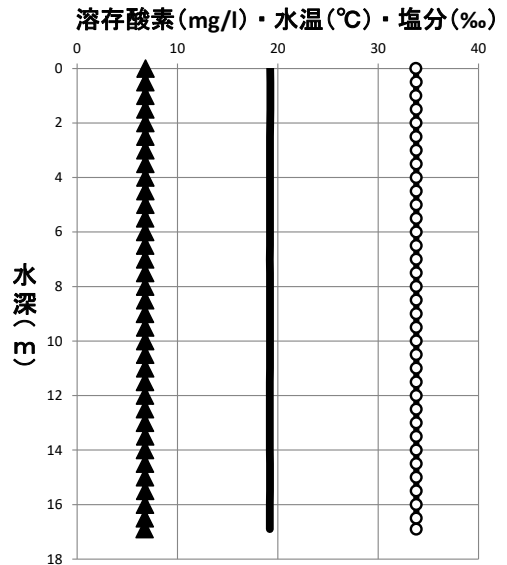
9月15日に湖内中央部ブイ5の水質を測定しました。

その結果、水温は全層で20℃を下回っていました。溶存酸素は全層で5 mg/L 以上あり、底層の貧酸素は解消されました。塩分は全層で33 以上ありました。

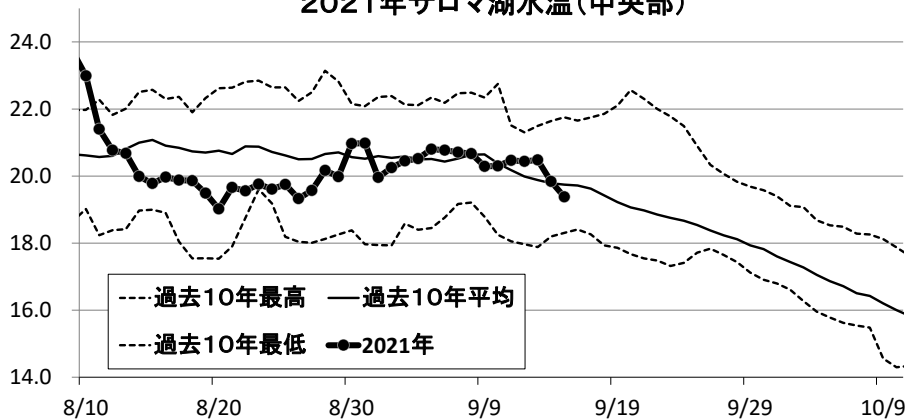
2021年サロマ湖水温(中央部)

◎サロマ湖水温状況 (ブイ5、水深4m)

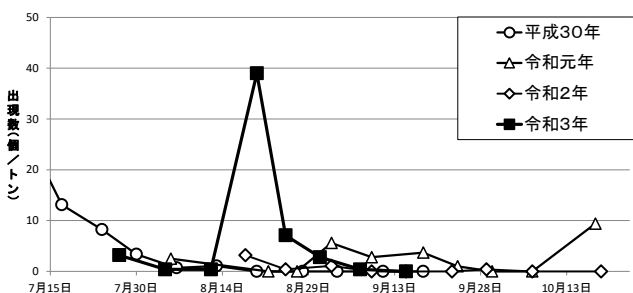
付着サイズのイガイラーバ出現状況

その結果、イガイ(シュウリガイ)ラーバは平均で212.2個/トン出現しており、前回(42.1個/トン)よりも増加していました。付着サイズのラーバは見られませんでした。

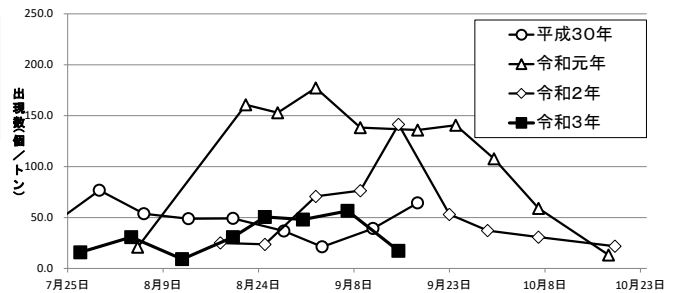
ホヤ類の出現状況

ホヤ類(エボヤ、ユウレイボヤ、ザラボヤ)のラーバは17.3個/トン出現していました。
